| 【第 3039 橋の特記損傷①】 | | | | | | | 一般図 | | | |
| 9 | 73 | 第 3039 橋 | 市道 L2 号線 | 2.9 | 12.9 | 不明 | | | | |

【幹線市道Ⅱ-19号線橋の特記損傷①】

【奥山橋の特記損傷】（詳細調査を推奨する損傷）

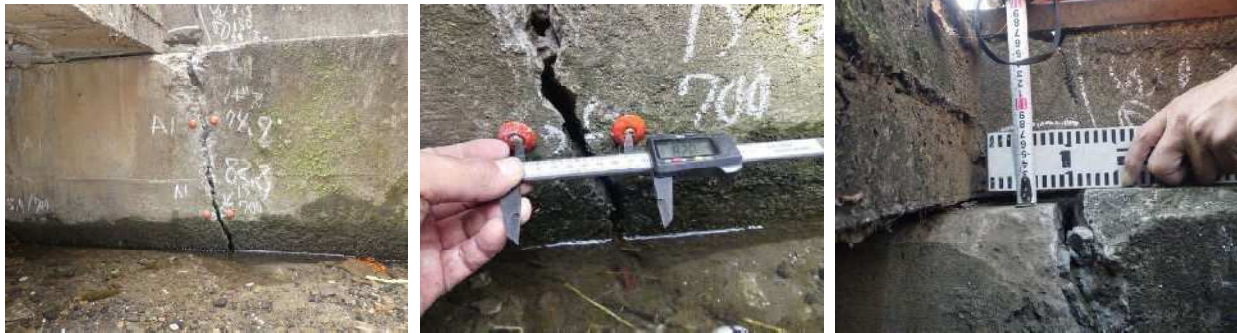
| 損傷概要 | A1、A2 橋台に顕著なひびわれが生じている。鉄筋探査を実施したところ無筋構造物であった。<br>A1 橋台：w=15.0 mm、2.0 mm、0.8 mm、A2 橋台：w=15.0 mm |
| [A1 橋台：ひびわれ] 写真 8 箇所 W=15.0mm | |
| 測定点（アンカーピン）を設置 計測値：82.8 mm | |
| [A1 橋台：沈下] H=15.0 mm | |
| 【原因推定】<br>国土地理院の航空写真を確認すると昭和 30 年代には水田、畑作地であり、その後に宅地開発や開放水路の施工がされている。この構造物周辺は軟弱な地盤だと推測し不同沈下により生じたと推察する。<br>【今後の対応（案）】<br>周辺地盤の不同沈下は、地震による液状化現象などが生じなければ急速に進行する状況では無いと考えられる。今後の損傷進行をモニタリングするため測定点（アンカーピン）を 4 箇所設置、定期的な測定による観察で対応可能である。<br>挙動が見られる場合は、保護工の設置、プレキャストボックスカルバートへの架け替えを検討することが望ましい。 | |

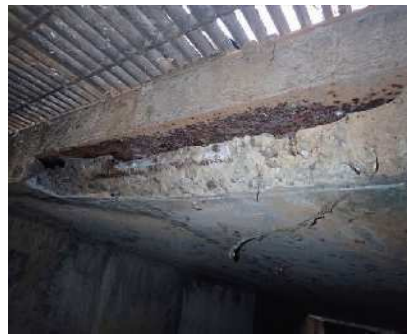
| ■Ⅲ判定となる損傷【床版】 | | |
|---|---|---|
| <div><p>グレーチング支持 H 鋼直下のコンクリート剥離・鉄筋露出</p></div> | <div><p>グレーチング支持 H 鋼の後埋めコンクリートが脱落</p></div> | <div><p>床版下面の鉄筋露出</p></div> |
| 【原因推定】<br>点検時にも頻繁に車両通行があり、宅配便車両、灯油輸送車両(2t 車:車両総重量が 5 トン未満、3t車:車両総重量が 7.5 トン未満)なども通行している。グレーチングを支持する H 鋼のたわみにより生じていると推測する。<br>周囲は宅地開発されており重車両も通行していたと考慮すると通行車両の活荷重に対して耐力が不足していると推察される。 | | |

| ■Ⅲ判定となる損傷【床版】 | | |
|---|---|---|
| 【今後の対応（案）】<br>先述の不同沈下の事象もあることから、本橋梁のグレーチングを考慮した耐荷力照査を行うことが望ましい。<br>場合によっては耐荷重や不同沈下対策を考慮して、プレキャストボックスカルバートへ架け替えも検討することが望ましい。 | | |

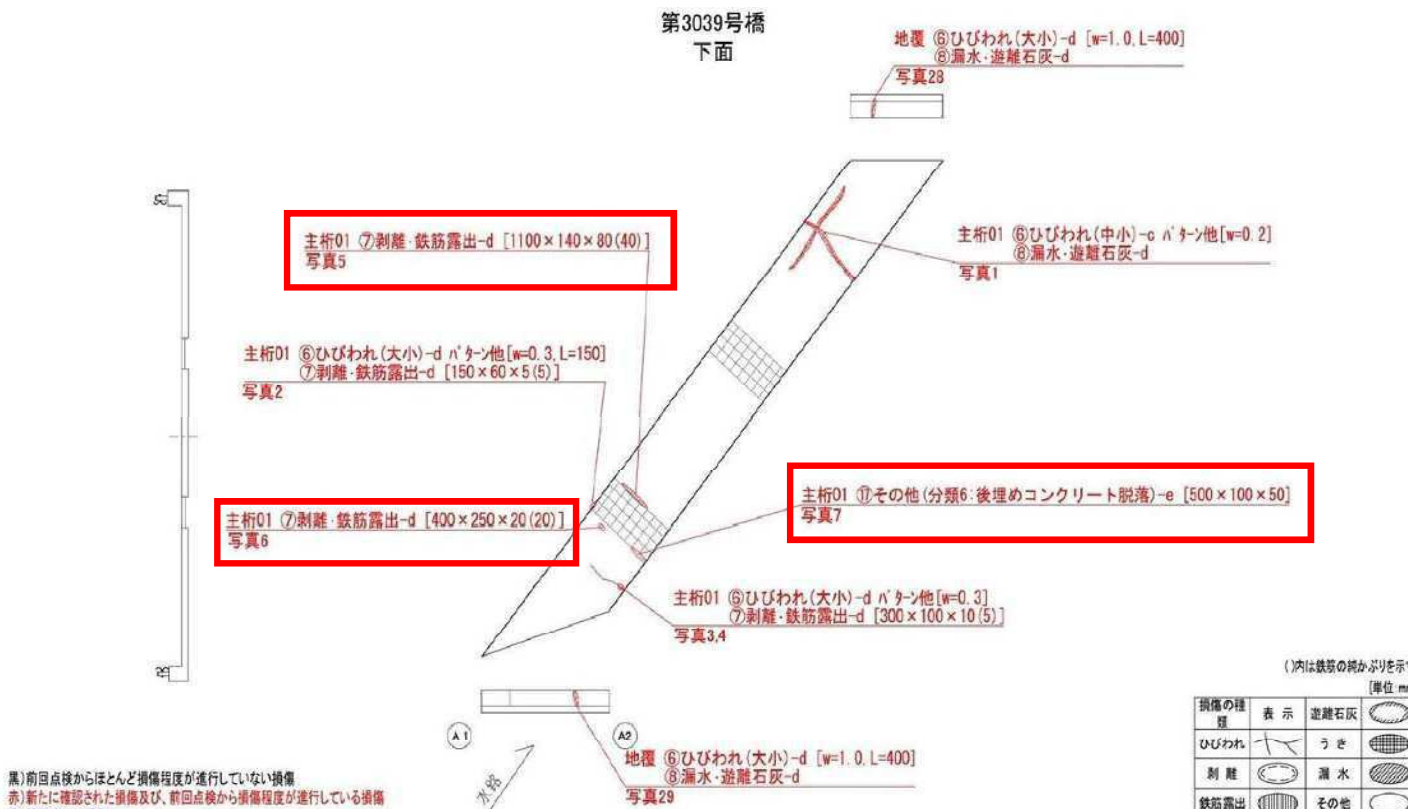
<p>主桁01 ⑦剥離・鉄筋露出-d [1100×140×80(40)] 写真5<br/>主桁01 ⑥ひびわれ(大小)-d ⑦剥離・鉄筋露出-d [150×60×5(5)] 写真2<br/>主桁01 ⑦剥離・鉄筋露出-d [400×250×20(20)] 写真6<br/>主桁01 ⑥ひびわれ(大小)-d ⑦剥離・鉄筋露出-d [300×100×10(5)] 写真3,4<br/>主桁01 ⑦その他(分類6:後埋めコンクリート脱落)-e [500×100×50] 写真7<br/>主桁01 ⑥ひびわれ(中小)-c ⑦剥離・鉄筋露出-d [w=0.2] 写真1<br/>地覆 ⑥ひびわれ(大小)-d [w=1.0, L=400] ⑧漏水・遊離石灰-d 写真28<br/>地覆 ⑥ひびわれ(大小)-d [w=1.0, L=400] ⑧漏水・遊離石灰-d 写真29</p><p>（内は鉄筋の径かぶりを示す。単位 mm）</p>

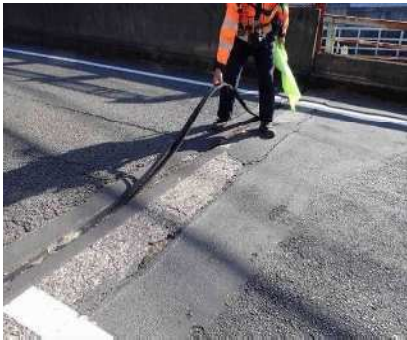
| 損傷概要 | 突合せ式ゴム製伸縮装置の劣化が進行し、シール材の脱落により空隙も生じている。<br>この空隙により車両通行の際は、段差を感じるほどである。桁下面には伝い水も見られる。 |

〔伸縮装置：変形・欠損〕

本橋梁は、1975 年東京都によって施工された橋梁であり、架設後 49 年が経過している。日野市への移管時期は不明であるが、この間に伸縮装置の取替がされていないと推測し、経年劣化による著しい損傷が生じている。また止水機能喪失の影響で、桁下面では伝い水による鉄筋露出やゴム製支承の劣化も進行している。

車両のみではなく、歩行者の通行もみられることから、空隙部分の段差による転倒など利用者被害に直結する状態（診断基準で検討すれば E2 レベル）である。

伸縮装置の交換補修を早期に実施することが望ましい。

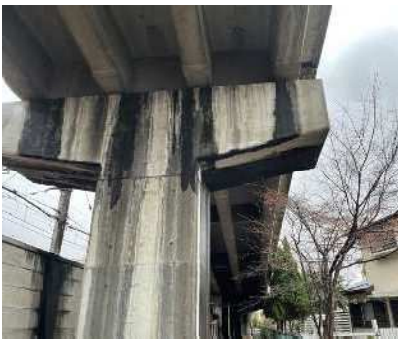
〔橋脚：伝い水〕

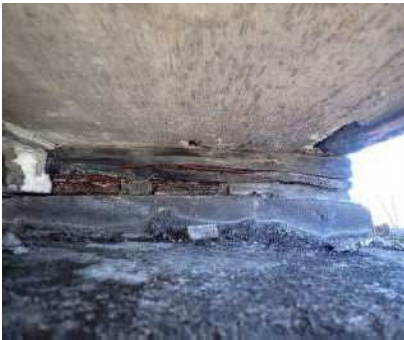
〔支承：変色・劣化〕  
鋼板積層型ゴム支承で鋼板に腐食

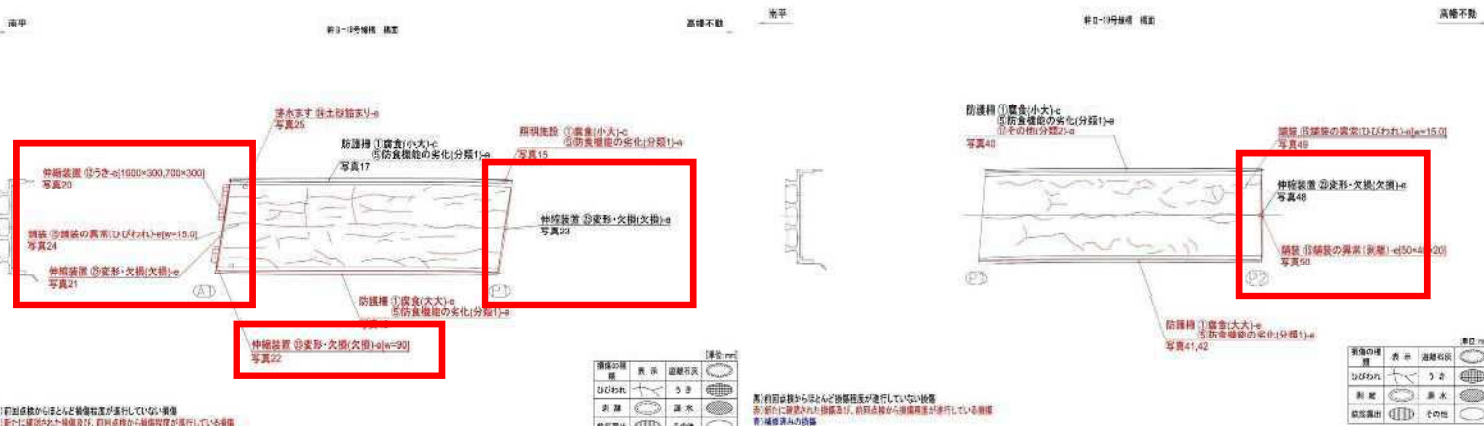
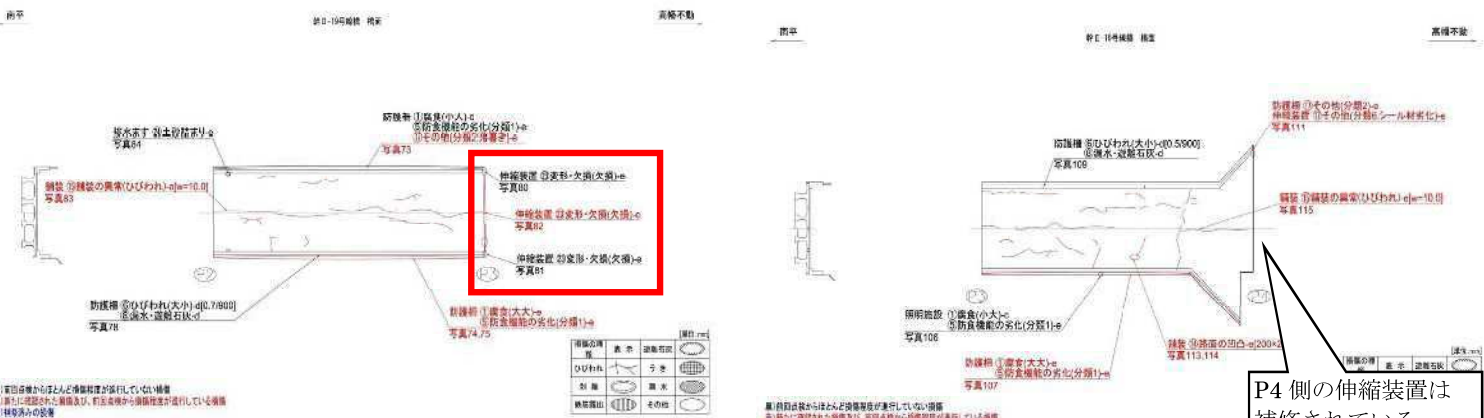
〔橋面の損傷〕

P4 側の伸縮装置は補修されている。

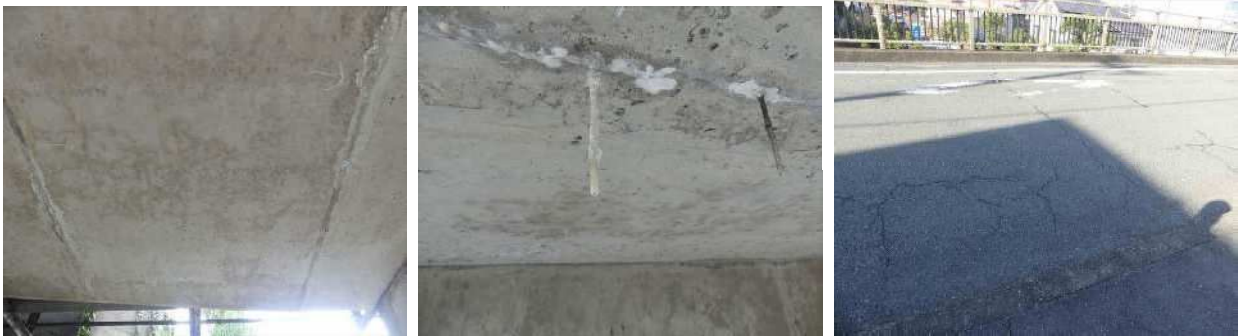
| 概要 | 主構の橋脚前後のセグメント接合部に漏水・遊離石灰が見られ、常に水滴が落ちている状況である。<br>主構の中空断面となる内部に滞水が疑われる。 |

〔主構：漏水・遊離石灰〕  
（セグメント接合部）

左写真の近接〔遊離石灰〕  
（つらら状で水滴も確認される）

〔舗装：舗装の異常〕  
（路面のひびわれ）

路面からの水が舗装ひびわれを通じて、主構のセグメント連結の微細な隙間やひびわれなどから、中空断面に入り込み、主構下面のセグメント連結の微細な隙間から水分が漏れ出ていると推測する。

中空断面に水が浸入していると、設計時に考慮していない死荷重が増加し橋梁構造に影響を及ぼす懸念がある。  
中空断面の水を排出する水抜き穴設置と同時に箱内部確認のため詳細調査が望ましい。

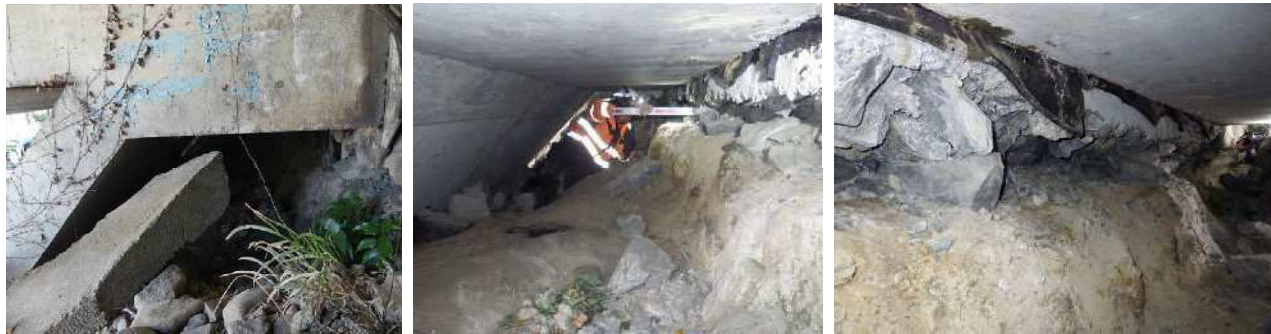
| 【奥山橋の特記損傷】（Ⅱ判定とするが特筆する損傷） | | | | | | | 一般図 | | |
|---|---|---|---|---|---|---|---|--|--|
| 概要 | A1 側の斜材下部の裏込め土が無く、一部空隙となっている。更に奥を確認すると、A1 背面の土留め壁の下部にある基礎砕石が脱落している状態であった。 | | | | | | 損傷図 | | |
| 〔裏込め土：護岸の崩れ〕      〔フーチング：洗堀〕（基礎砕石の脱落）      〔フーチング：洗堀〕（基礎砕石の脱落） | | | | | | | | | |
| 本来、裏込め部には、前面の地盤流出防止のため土留工を実施すべきだが当該橋梁は土留工が未実施である。結果として、基礎に施工した砂礫層内部に浸透水が浸透し砂が流出、礫に空間が生じていると推測する。もしくは施工当時から裏込め処理しておらず、施工不良の可能性もある。 | | | | | | | | | |

| 【奥山橋の特記損傷】（Ⅱ判定とするが特筆する損傷） | | | | | | | 一般図 | | |
|---|---|---|---|---|---|---|---|--|--|
| 切土区間に建設されている斜材付きπ型ラーメン橋は、比較的耐震性能が高い構造である。ただし、裏込め部の背面土の地盤状況が耐震性能を左右するため、裏込め部に空隙が無いことが望ましい。補修としては、裏込め注入工法が考えられるが、予防保全の観点とすることから、日野市管理橋梁の補修計画や財政状況を鑑みて補修検討することが望ましい。 | | | | | | | | | |
