真慈悲寺 推定地出土の

中世瓦

2013

日野市郷土資料館

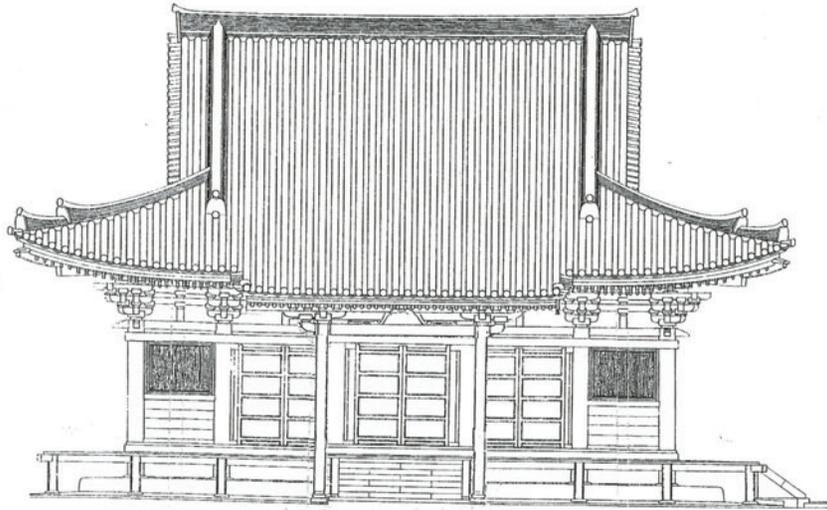
本堂東面図 1/200

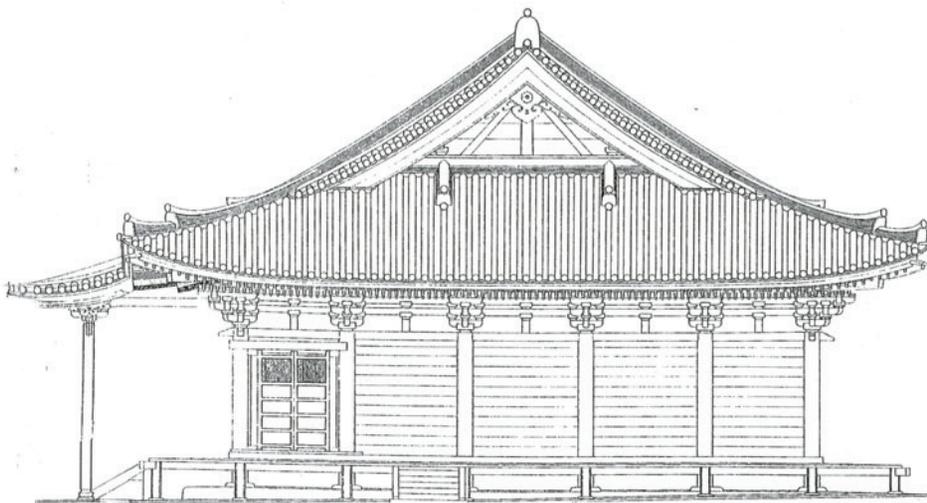
本堂北面図 1/200

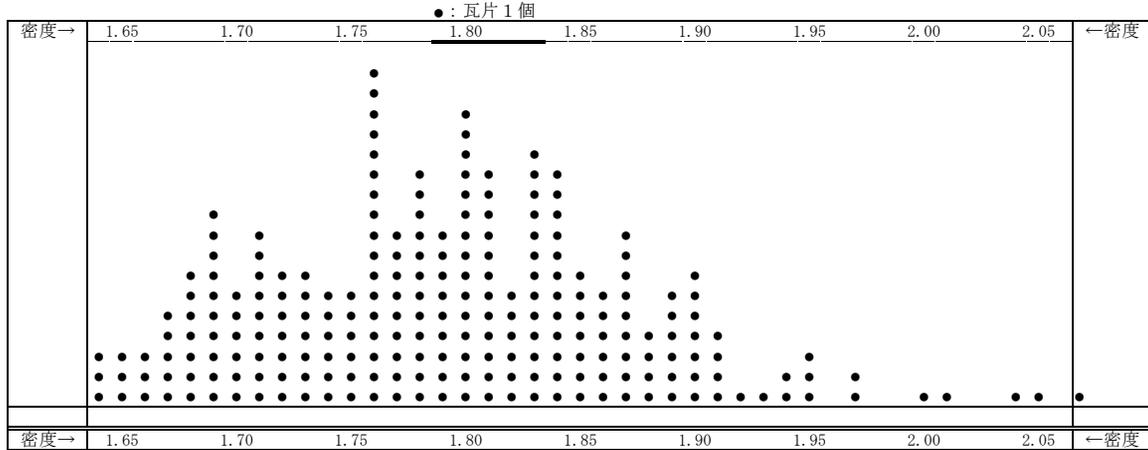
図2-2 群ごとの瓦密度の単純スポット

図2-1 全瓦密度の単純スポット (同じ瓦が2度測定されていれば、同じ瓦が2つのスポットとなる)

以上、肉眼や手ざわりなどの五感を通して分類を試みた結果、上記の6つの群に分けることができた。しかし、実際にはIII群とIV群、IV群とV群を分けるにあたり、多くの迷いが生じた。特にIV群とV群は、色調や硬さなどが漸移的に変化しており、どこに区切りを設けるか迷うことが多かった。このため、五感を通じた分類と平行して、密度測定(附篇2)や鉱物学的分析(附篇3)も合わせて実施した。

の間には、密度測定値からみるかぎり差がないことがわかった。また、粒径組成からの検討では、Ⅳ群・Ⅴ群とともに粗粒砂と中粒砂を中心に細礫から中粒シルトまでを含み、特に粘土・シルト塊が多量に含まれるなど共通点が多いことが指摘できる。

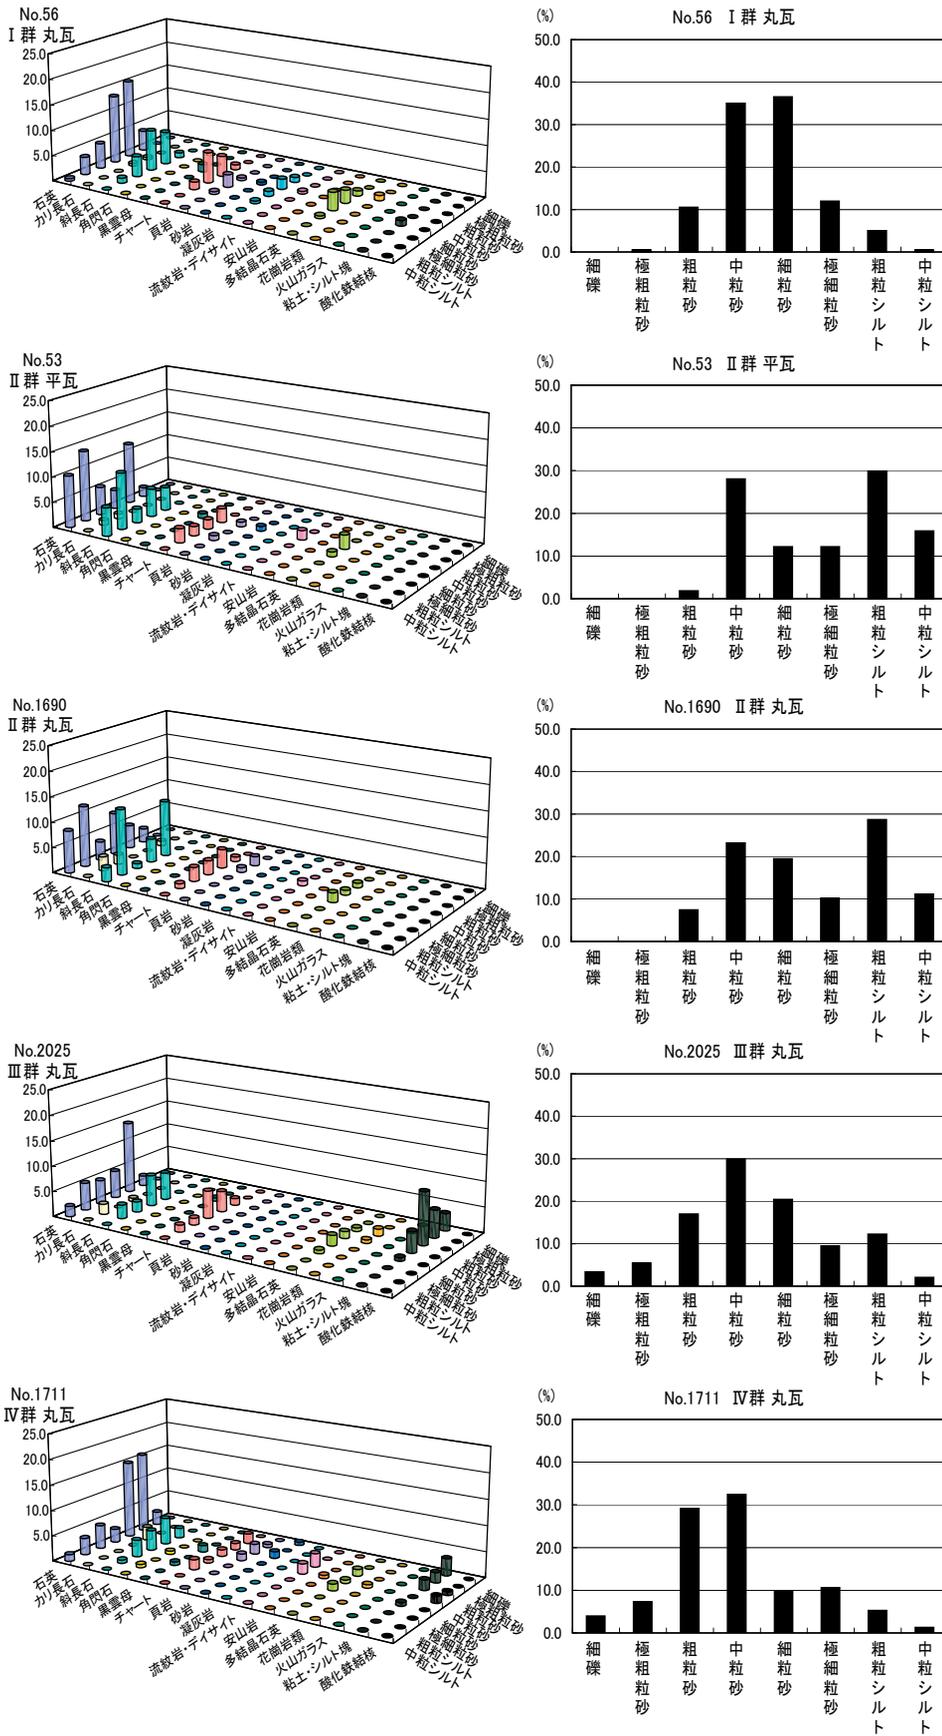
図1(1). 各粒度階における鉱物・岩石出現頻度(%)および粒径組成

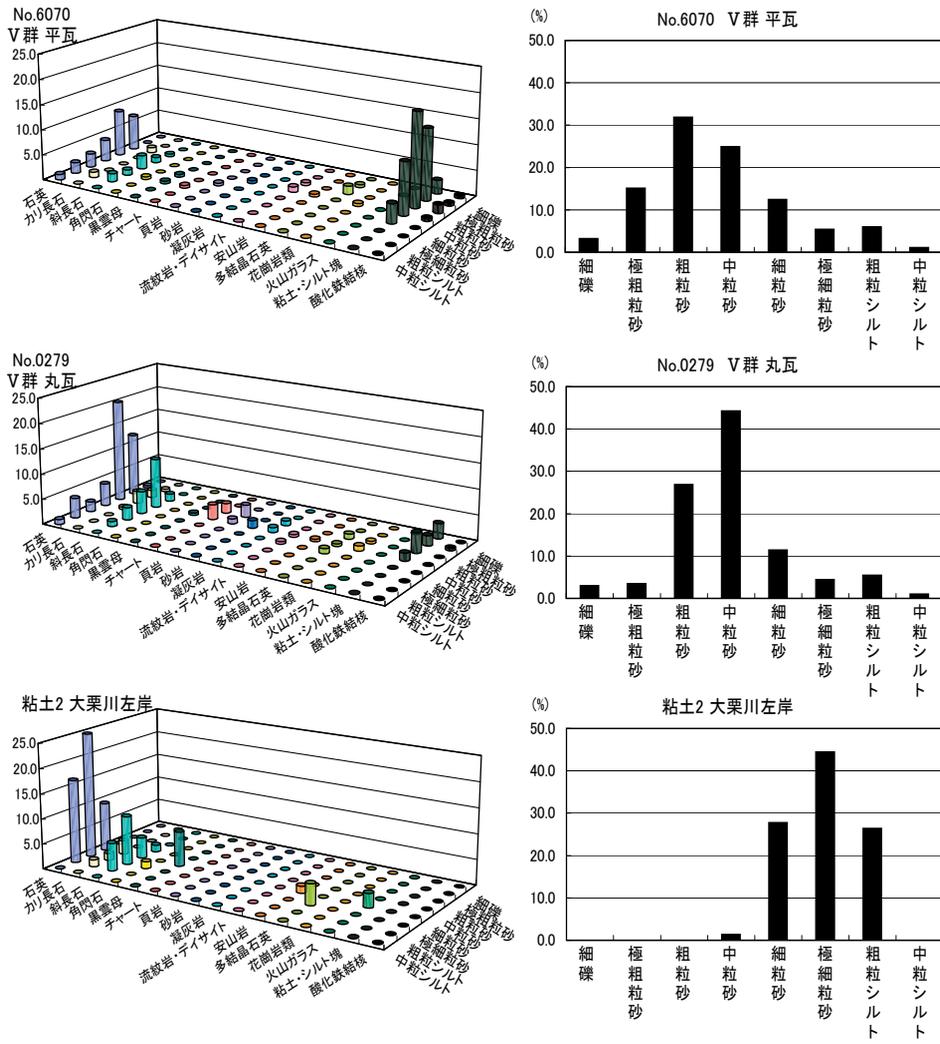
図1(2). 各粒度階における鉱物・岩石出現頻度(%)および粒径組成
