| 【第 3039 橋の特記損傷①】 | | | | | | | 一般図 | | | |
| 9 | 73 | 第 3039 橋 | 市道 L2 号線 | 2.9 | 12.9 | 不明 | | | | |

【幹線市道Ⅱ-19号線橋の特記損傷①】

【奥山橋の特記損傷】（詳細調査を推奨する損傷）

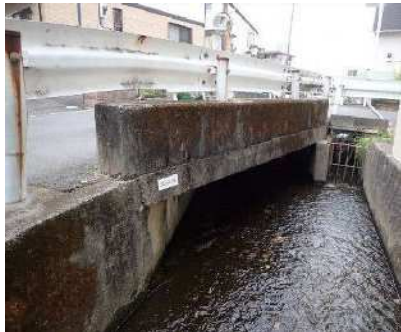
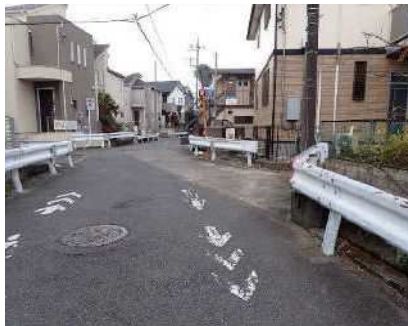
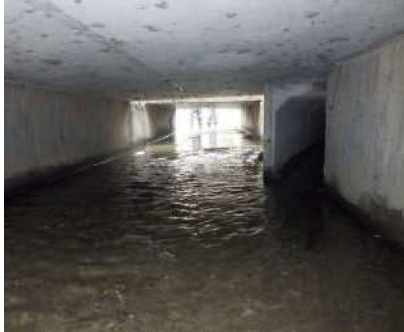
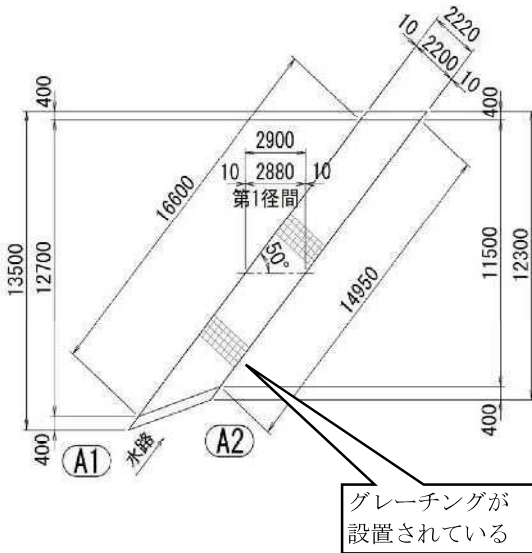
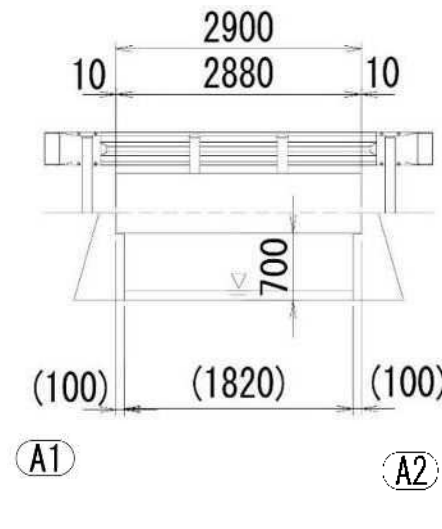
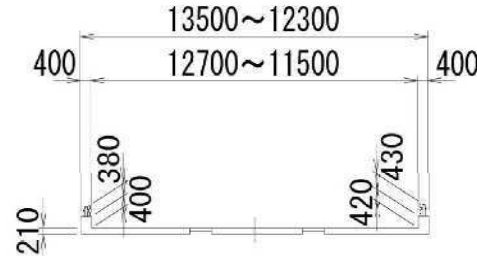
| 損傷概要 | A1、A2 橋台に顕著なひびわれが生じている。鉄筋探査を実施したところ無筋構造物であった。<br>A1 橋台：w=15.0 mm、2.0 mm、0.8 mm、A2 橋台：w=15.0 mm |

| 損傷概要 | A1、A2 橋台に顕著なひびわれが生じている。鉄筋探査を実施したところ無筋構造物であった。<br>A1 橋台：w=15.0 mm、2.0 mm、0.8 mm、A2 橋台：w=15.0 mm |
|---|---|
| 【原因推定】<br>国土地理院の航空写真を確認すると昭和 30 年代には水田、畑作地であり、その後に宅地開発や開放水路の施工がされている。この構造物周辺は軟弱な地盤だと推測し不同沈下により生じたと推察する。<br>【今後の対応（案）】<br>周辺地盤の不同沈下は、地震による液状化現象などが生じなければ急速に進行する状況では無いと考えられる。今後の損傷進行をモニタリングするため測定点（アンカーピン）を 4 箇所設置、定期的な測定による観察で対応可能である。<br>挙動が見られる場合は、保護工の設置、プレキャストボックスカルバートへの架け替えを検討することが望ましい。 | |

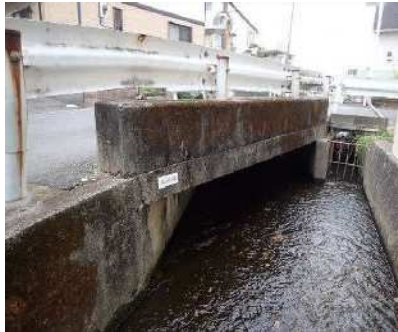
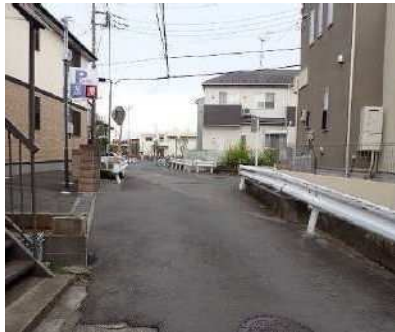
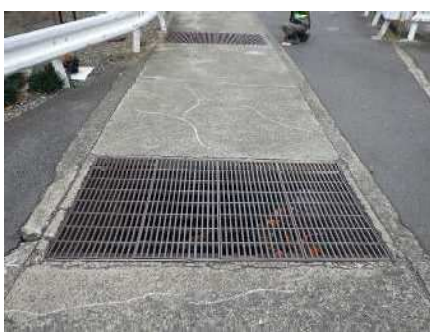
| ■Ⅲ判定となる損傷【床版】 | | |
|---|---|---|
| 損傷概要 | 床版をくり抜きグレーチングが設置され、グレーチングを支えている H 鋼下の床版コンクリートに剥離や床版下面に鉄筋露出が確認される。最悪の場合グレーチングの落下が懸念される。 | |
| 【原因推定】<br>点検時にも頻繁に車両通行があり、宅配便車両、灯油輸送車両(2t 車:車両総重量が 5 トン未満、3t車:車両総重量が 7.5 トン未満)なども通行している。グレーチングを支持する H 鋼のたわみにより生じていると推測する。<br>周囲は宅地開発されており重車両も通行していたと考慮すると通行車両の活荷重に対して耐力が不足していると推察される。 | | |

| ■Ⅲ判定となる損傷【床版】 | | |
|---|---|---|
| 【今後の対応（案）】<br>先述の不同沈下の事象もあることから、本橋梁のグレーチングを考慮した耐荷力照査を行うことが望ましい。<br>場合によっては耐荷重や不同沈下対策を考慮して、プレキャストボックスカルバートへ架け替えも検討することが望ましい。 | | |

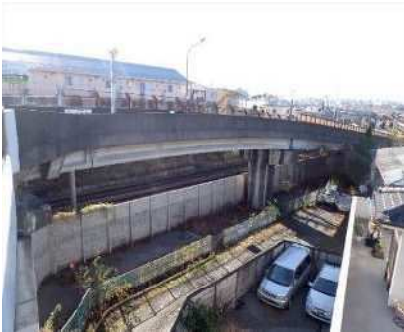
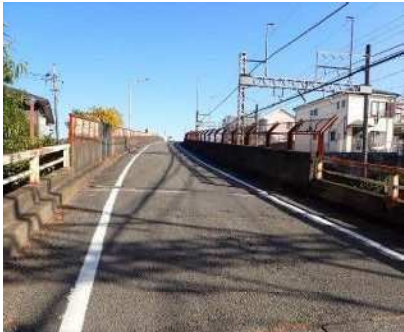
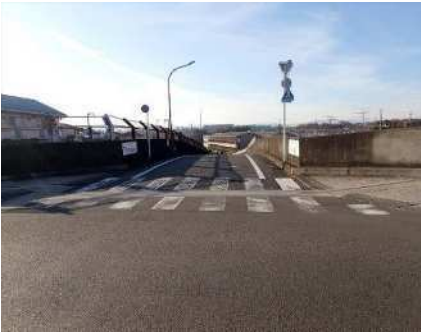
現況写真

| 損傷概要 | 突合せ式ゴム製伸縮装置の劣化が進行し、シール材の脱落により空隙も生じている。<br>この空隙により車両通行の際は、段差を感じるほどである。桁下面には伝い水も見られる。 |

本橋梁は、1975 年東京都によって施工された橋梁であり、架設後 49 年が経過している。日野市への移管時期は不明であるが、この間に伸縮装置の取替がされていないと推測し、経年劣化による著しい損傷が生じている。また止水機能喪失の影響で、桁下面では伝い水による鉄筋露出やゴム製支承の劣化も進行している。

車両のみではなく、歩行者の通行もみられることから、空隙部分の段差による転倒など利用者被害に直結する状態（診断基準で検討すれば E2 レベル）である。

伸縮装置の交換補修を早期に実施することが望ましい。

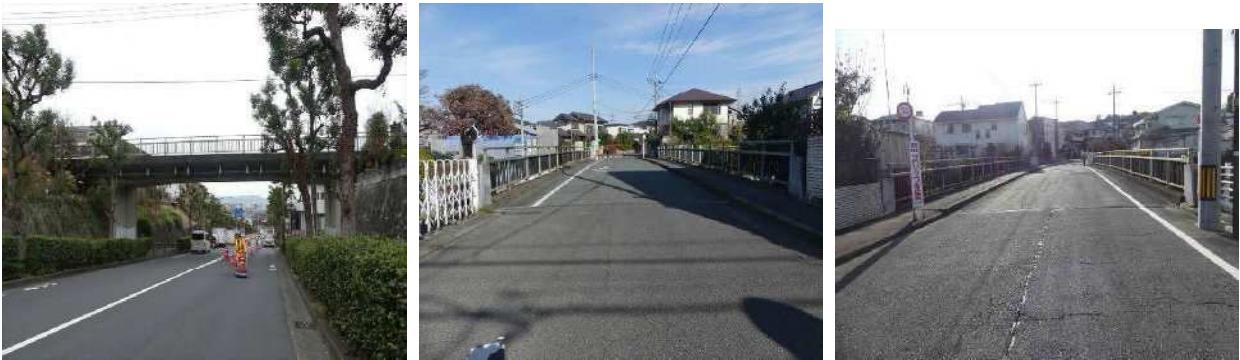
現況写真

| 概要 | 主構の橋脚前後のセグメント接合部に漏水・遊離石灰が見られ、常に水滴が落ちている状況である。<br>主構の中空断面となる内部に滞水が疑われる。 |

路面からの水が舗装ひびわれを通じて、主構のセグメント連結の微細な隙間やひびわれなどから、中空断面に入り込み、主構下面のセグメント連結の微細な隙間から水分が漏れ出ていると推測する。

中空断面に水が浸入していると、設計時に考慮していない死荷重が増加し橋梁構造に影響を及ぼす懸念がある。  
中空断面の水を排出する水抜き穴設置と同時に箱内部確認のため詳細調査が望ましい。

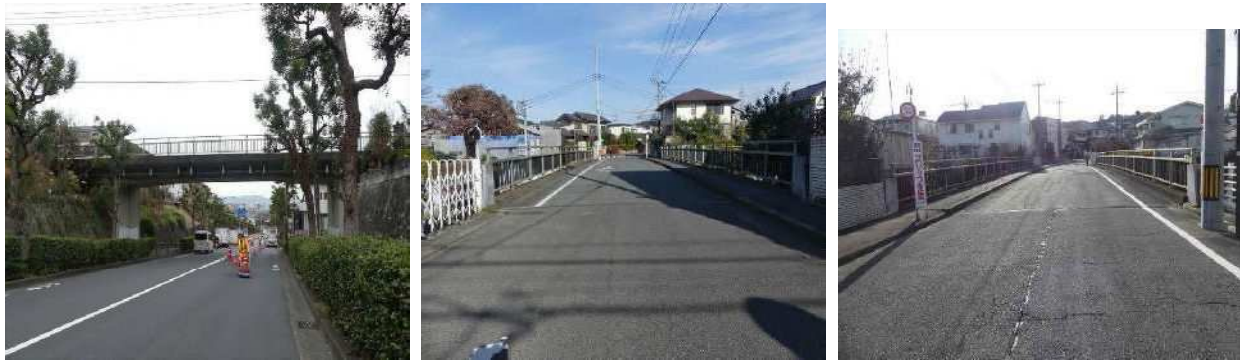
| 【奥山橋の特記損傷】（Ⅱ判定とするが特筆する損傷） | | | | | | | 一般図 | | |
|---|---|---|---|---|---|---|---|--|--|
| 概要 | A1 側の斜材下部の裏込め土が無く、一部空隙となっている。更に奥を確認すると、A1 背面の土留め壁の下部にある基礎砕石が脱落している状態であった。 | | | | | | 損傷図 | | |
